Des Salles-Lavauguyon à La Roche l'Abeille, un fragment de Mise au Tombeau retrouvé ?

Auteur : Yves Delassis
yves.delassis@free.fr
29/01/2022
V 1.0

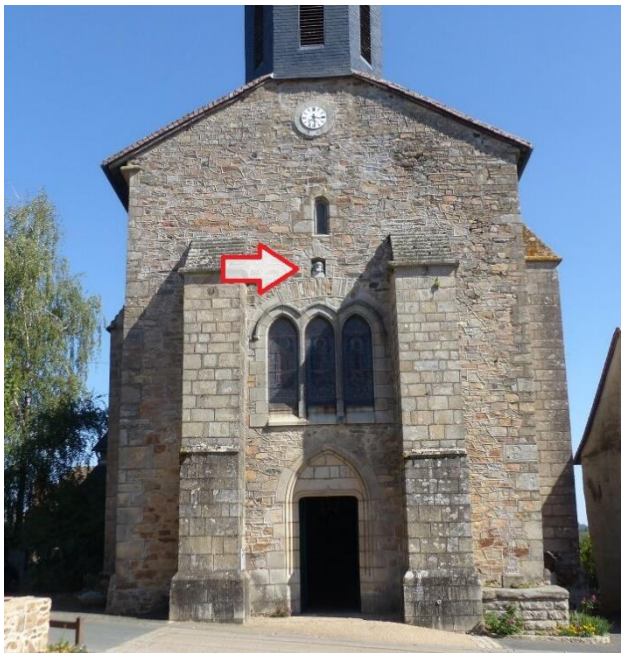
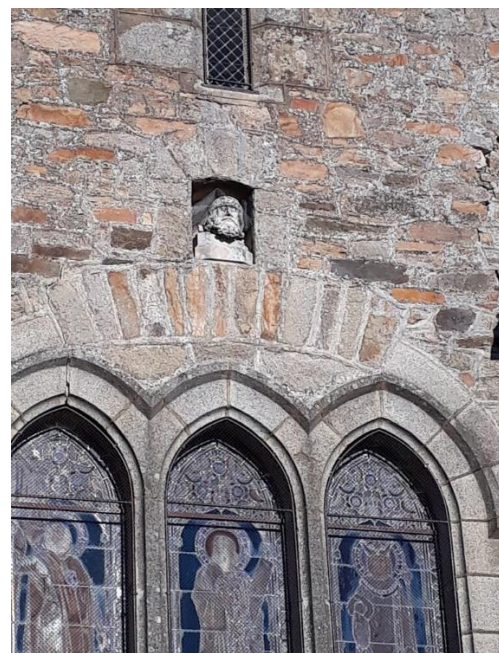
Il s'agit d'une statue en calcaire, probablement du XV^e siècle, posée sur un socle en ciment. Elle a été logée dans une niche construite à cet effet dans l'épaisseur du mur. La niche repose sur un arc de décharge qui interrompt l'arcature de la baie, rendant l'ensemble un peu disgracieux. Toutefois, la continuité de la maçonnerie et la qualité technique de la réalisation montre que la niche n'a pas été creusée ultérieurement mais construite en même temps que la baie, sous le contrôle de l'architecte. L'exposition sur la façade ouest de l'église a soumis la sculpture aux dommages des intempéries. Nous avons organisé en novembre 2021, avec le conservateur départemental des objets d'art et l'adjoint au maire de la Roche une opération pour monter l'examiner de près, grâce à une nacelle élévatrice.

A l'appui de cette thèse, on peut argumenter que Wotting, architecte expérimenté, n'aurait jamais proposé pour l'église de la Roche, un projet initial aussi gauche, où l'arc de décharge de la niche, en pierres brutes, vient interrompre l'arc de la baie en granit taillé. Il l'a fait parce que la décision d'installer la statue a été prise lorsque les travaux étaient déjà en cours, et le budget bouclé. Il a alors décidé de simplement couper le haut de l'arc de la baie pour y insérer la niche.

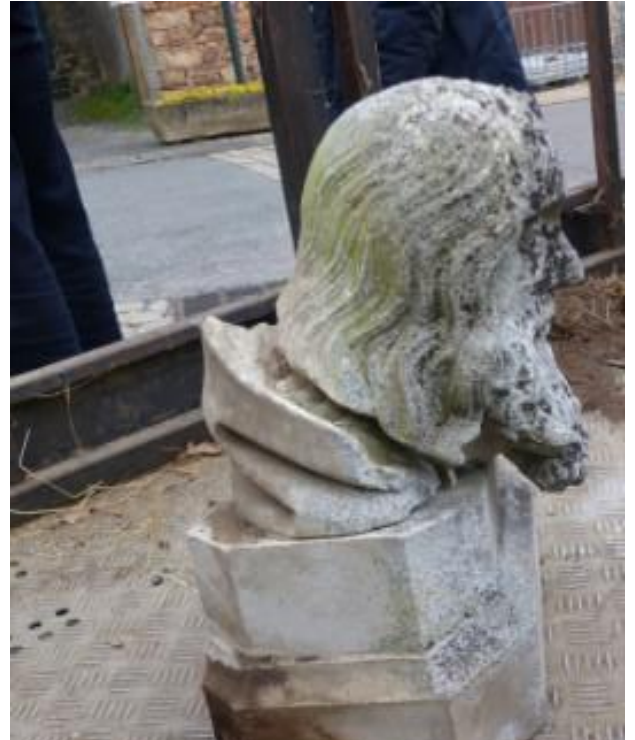
Profil droit montrant le décollement de la tête et son basculement vers l'avant

Nous nous sommes alors rendu compte du délabrement de l'objet. La tête fixée sur le socle par un goujon métallique était presque séparée et branlait dans tous les sens, présageant d'une chute imminente, avec le risque de blesser quelqu'un et bien sûr de la destruction totale de l'œuvre. On a alors pris la décision de la descendre pour assurer sa protection et celle du public. Au cours de l'opération, le goujon, complètement corrodé a fini de se rompre, séparant la tête du socle. Une fois au sol on a pu procéder à un examen à 360° de l'objet

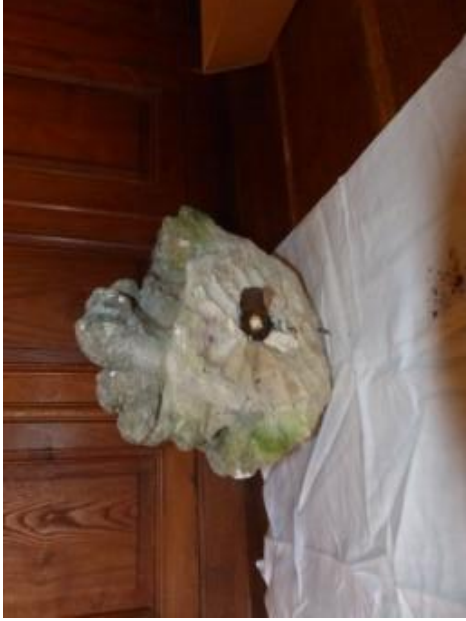
Surface de brisure du cou montrant les traces de meulage pour l'ajuster au buste

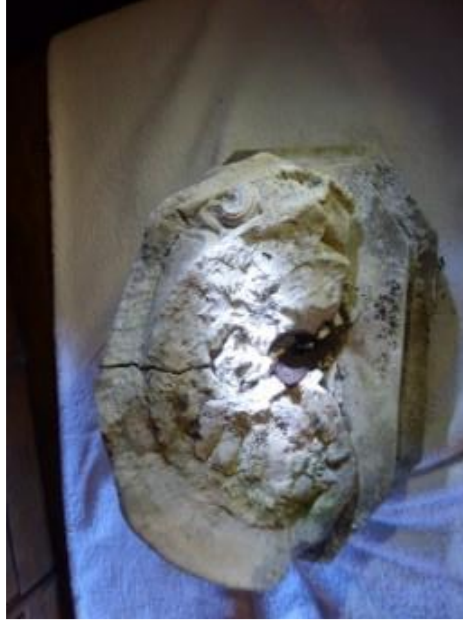
Surface de brisure du buste

A part la brisure du cou, l'objet présente peu de dommages. Il a donc été prélevé sur la statue avec soin. Sans doute scié. La surface de brisure du buste montre la présence d'une petite coquille dans la masse du calcaire. Il s'agit donc d'un calcaire faiblement coquillier.

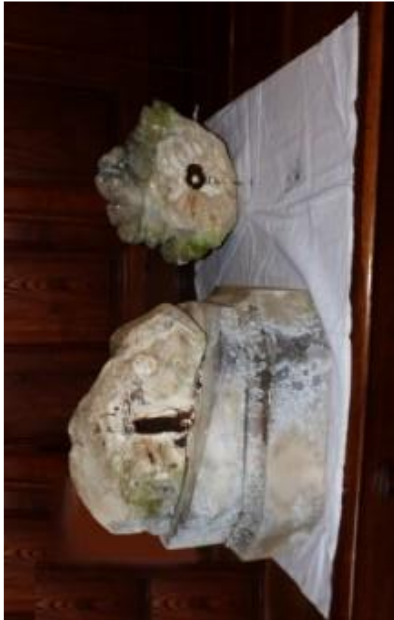
Tête et socle après rupture du goujon

L'observation rapprochée a confirmé la grande qualité de l'œuvre. Elle est composée de trois éléments, unis par un tube de fer qui les traverse de part en part : la tête brisée au niveau du cou, une amorce de buste et le socle en ciment. Le tube a rouillé et fait éclater le buste en deux parties. La surface de brisure du cou a été aplanie avec un outil mécanique moderne, sans doute une meule, pour l'ajuster sur le buste. Ce qui prouve que le cou était déjà brisé lors de l'installation sur la façade. La jointure des deux parties a été effectuée grâce à un ciment blanc qui a aussi rempli le tube métallique creux.

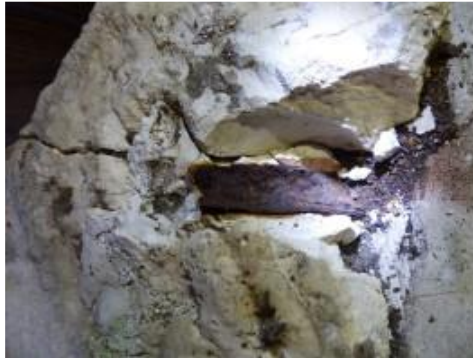
Goujon rouillé

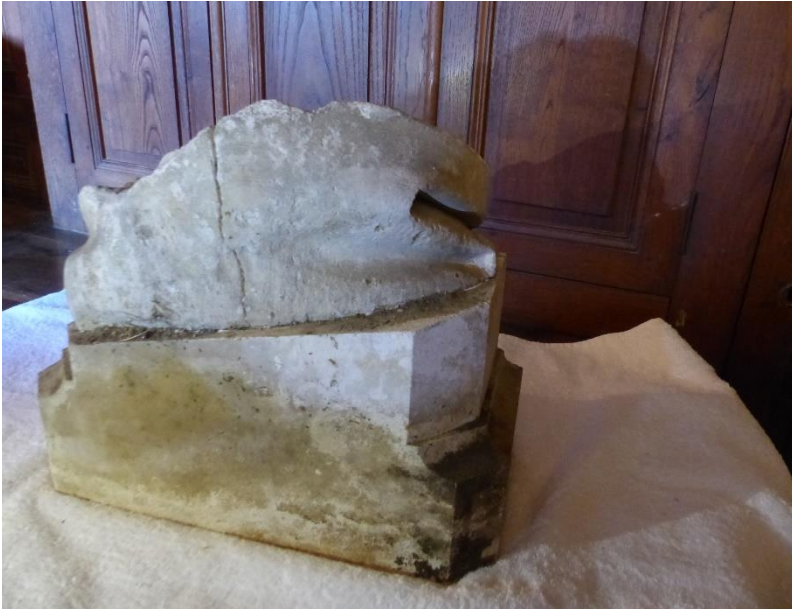
Dos du buste fendu par le gonflement du goujon métallique

La tête est parfaitement conservée, ce qui exclut une destruction brutale ou profanatoire de l'objet. La partie de buste conservée, bien que relativement mince était en un seul morceau jusqu'à ce qu'elle éclate à cause de la corrosion du goujon métallique. Ceci montre qu'elle a été séparée du corps de façon contrôlée, par sciage.

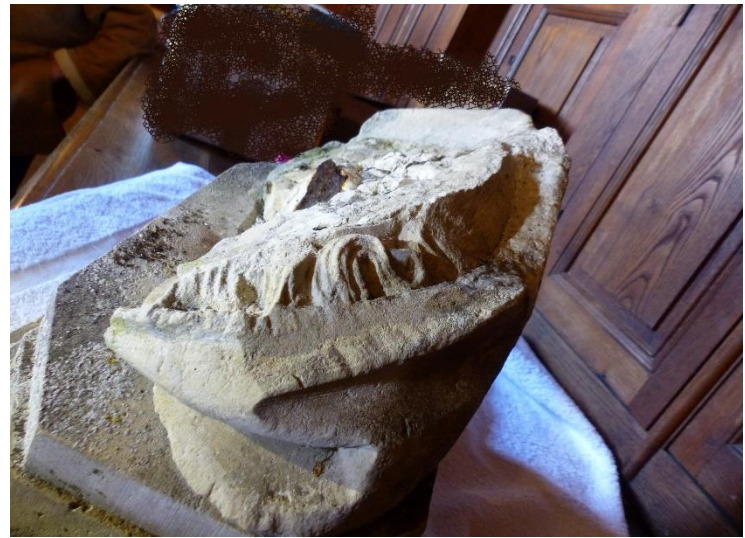
Profil gauche du buste avec prolongation de la chevelure
